## RAPORT DE EXPERTIZĂ TEHNICĂ

obiectiv: **Construire centrala electrica fotovoltaica  
NIDEC ORADEA SRL**  
jud. Bihor, mun. Oradea, str. Petre Carp, nr. 20

beneficiar: **Nidec Oradea SRL**

**Expertiza tehnică nr. 180 - 2026**

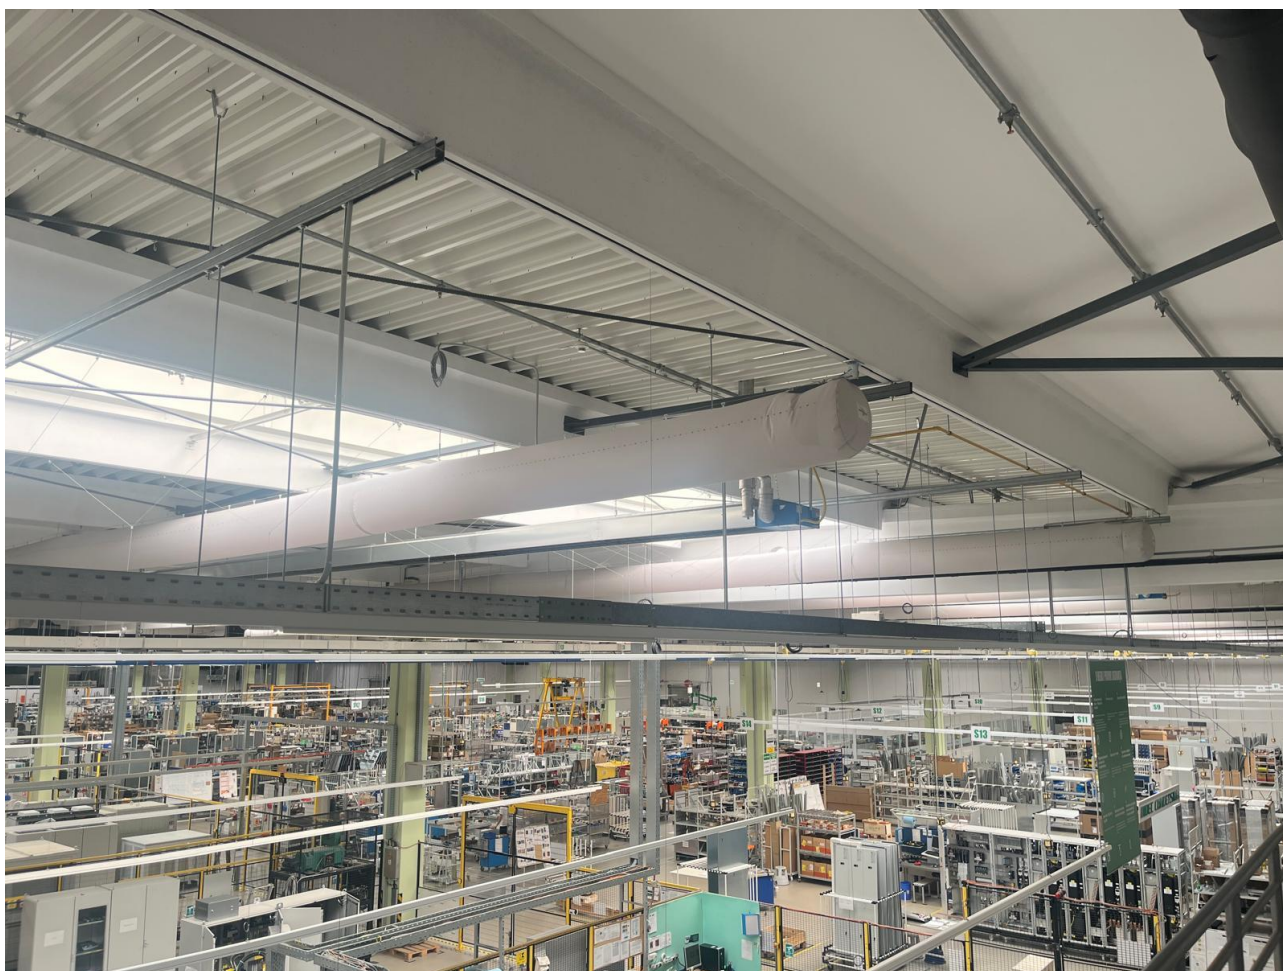
Fig. 5. Corpul studiat – concepția planșeului peste parter

- Realizare noduri elemente prefabricate:
  - stalp – grinda principală
    - reazem de neopren 20mm cu insertie metalică, capitel stalp realizat în formă de furcă, prins cu buloane de

- inima grinzii principale, dornuri 2x25mm BSt 500 s matate in gaurile prevazute in talpa superioara a grinzii.
- grinda principala – pana acoperis
- reazem realizat sub forma de consola la captul panelor pe placi de neopren 10mm, dornuri 25mm matate sau
- prinse cu buloane in golurile prevazute in consola panelor.

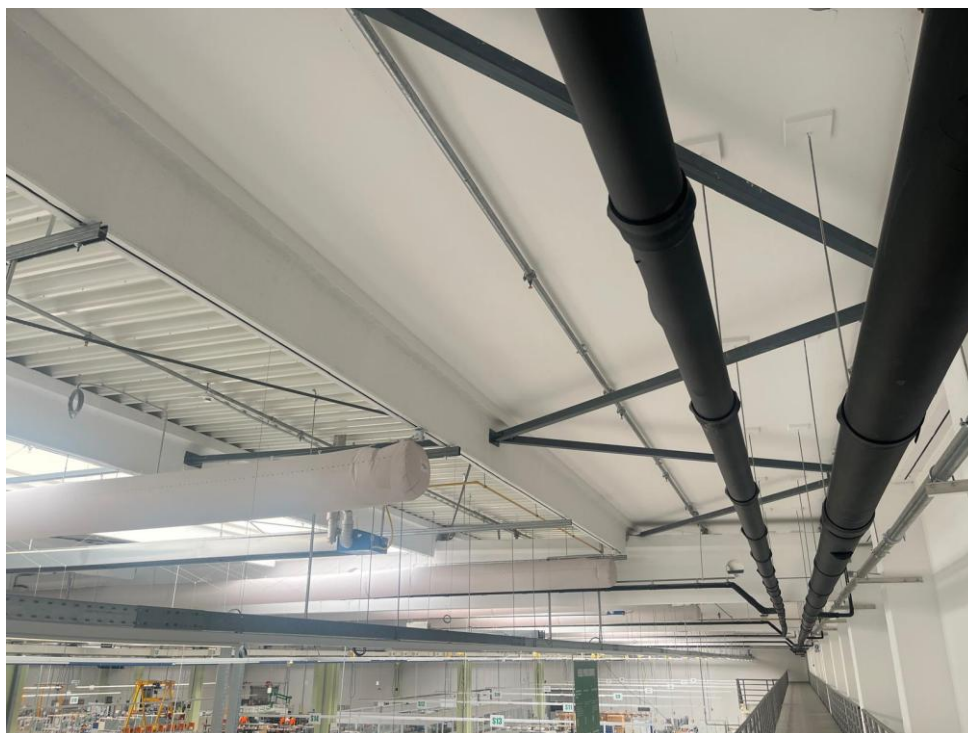
Fig. 6. Corpul studiat – concepția planșeului peste parter – zona marginală

- stalp – grinda planseu
  - reazem neopren 20mm cu insertie metalica prevazuta pe consola scurta la fata stalpului, dornuri verticale matate in gaurile din grinda de planseu, sistem de imbinare PSA cu buloane TSE la nivelul suprabetonarii.
- armatura transversala (etrieri) B60.50

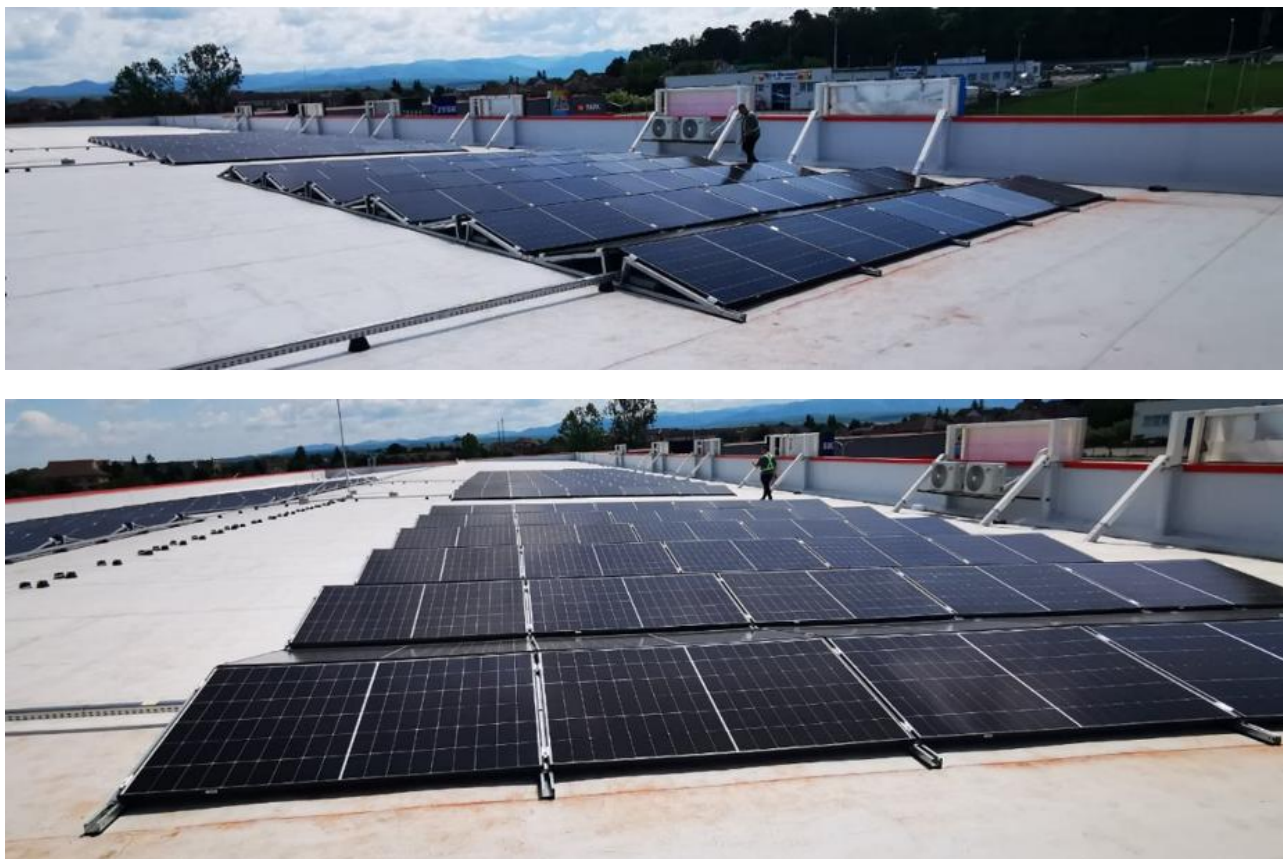
Fig. 13. Propunere: structura Avasco Est-Vest

- **366 module orientate Sud-Est (azimut 131°)**
- **366 module orientate Nord-Vest (azimut 310°)**

Această configurație East-West conduce la o distribuție uniformă a producției pe parcursul zilei și permite utilizarea optimă a suprafeței disponibile pe acoperiș:
